**Rokuan järvet:  
Soppinen, Syväjärvi, Lianjärvi, Tulijärvi ja Kirvesjärvi**

**Kalastoselvitys hoitokalastustoimenpiteiden suunnittelua varten  
Pintakasvillisuuden pinta-alan kartoittaminen niittosuunnitelmaa varten**

**11/2023**

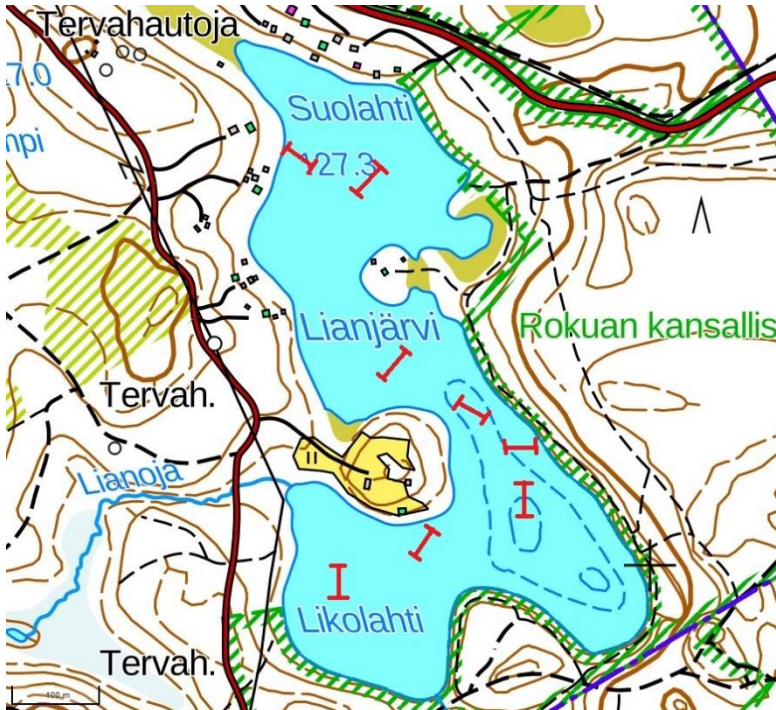
Kuva: Koeverkkojen sijainti Lianjärvessä. Syvänteiden päällä oli verkkoja pinnassa ja pohjassa (2kpl).

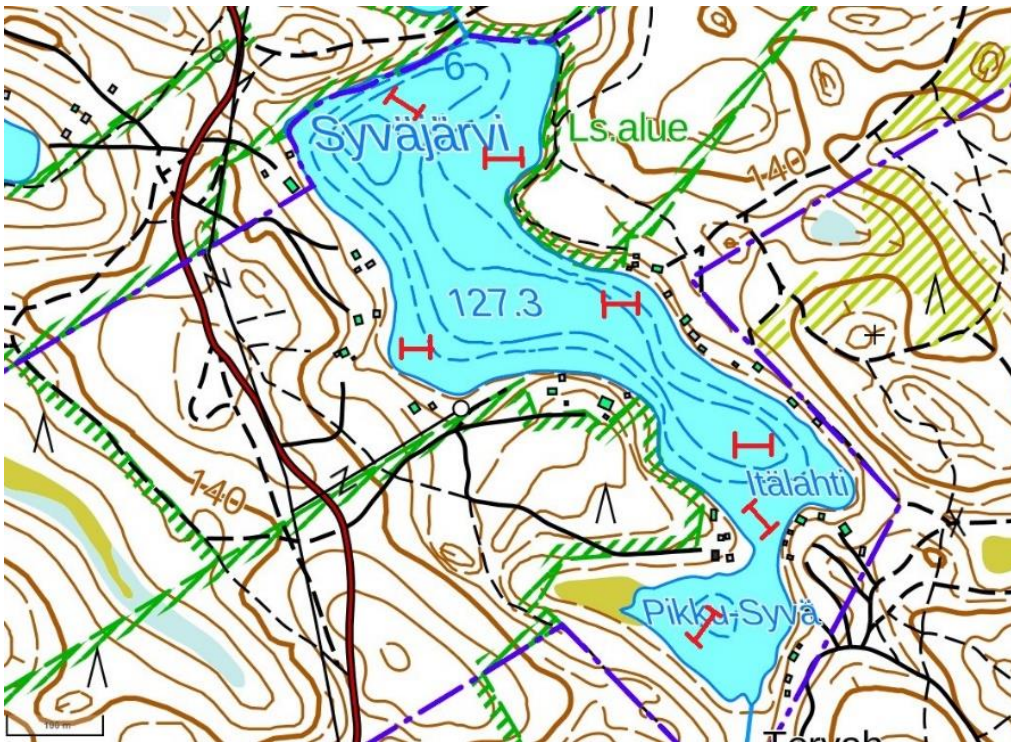
Kuva: Koeverkkojen sijainti Syväjärvessä. Syvänteiden päällä oli verkkoja pinnassa ja pohjassa (2kpl).

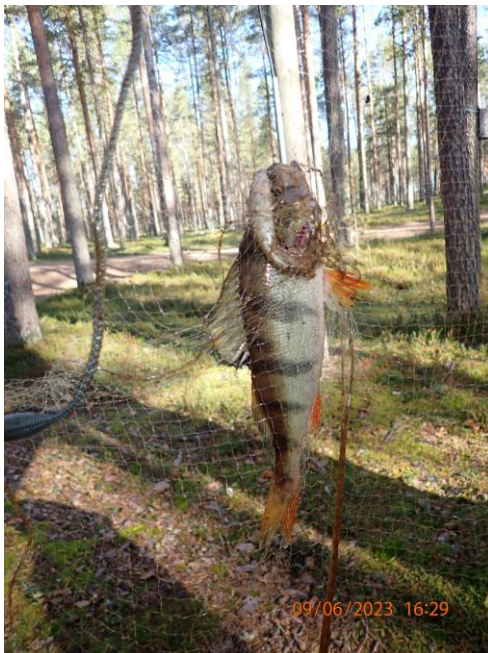
Petokala-ahvenet käyttävät tehokkaasti ravinnokseen pienempiä särkiä ja ahvenia.

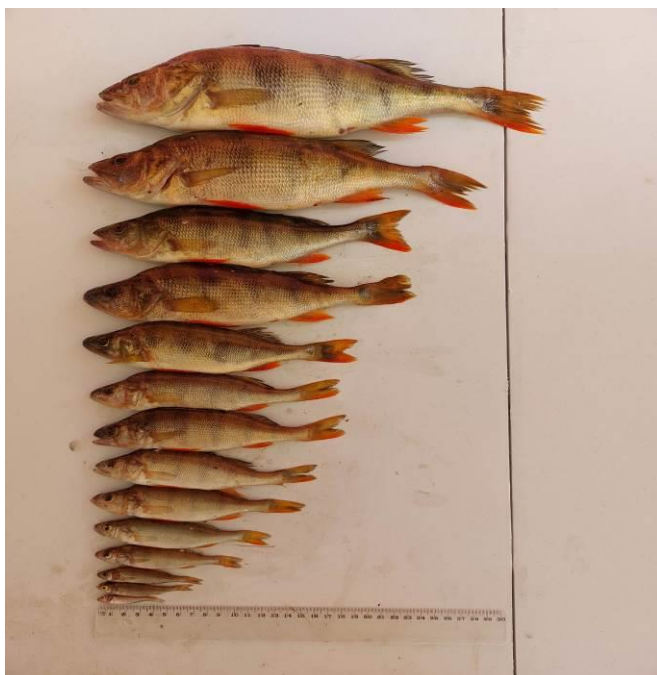
Kuva: Kirvesjärven yhden verkon ahvenpopulaation rakennetta. Paljon eri ikäluokkia.

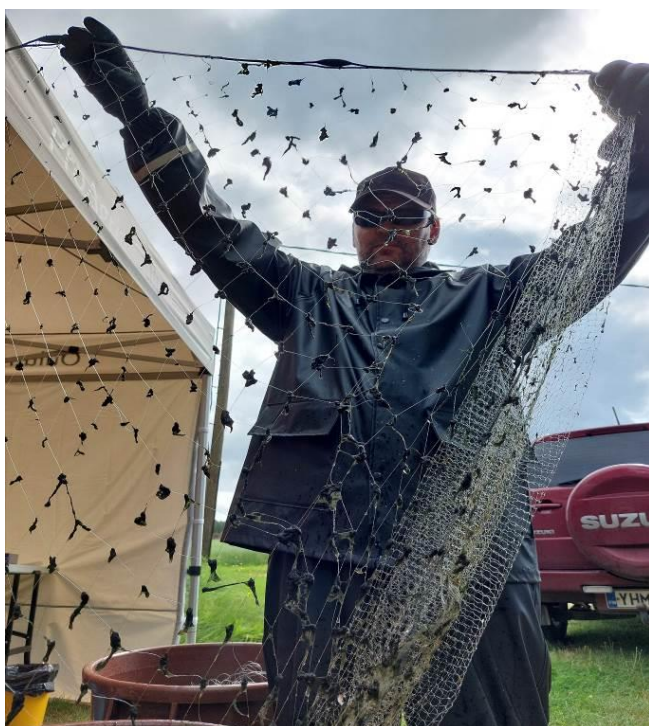
Kuva: Syvänteessä ollut pohjaverkko oli pahoin limoittunut.

Näin ollen Kirvesjärven syvänealueilla pyydettiin yhteensä kolmella verkolla (33,3 % pyynnissä olleista verkoista yötä kohden), mutta syvänealueen verkoista saatiin vain 7,5 % (6 kpl) kokonaisbiomassa saaliista. Huolestuttavaa oli, että syvänealueen pohjaverkkojen kalat olivat vain yhdessä verkossa ja kaksi muuta oli täysin tyhjiä.

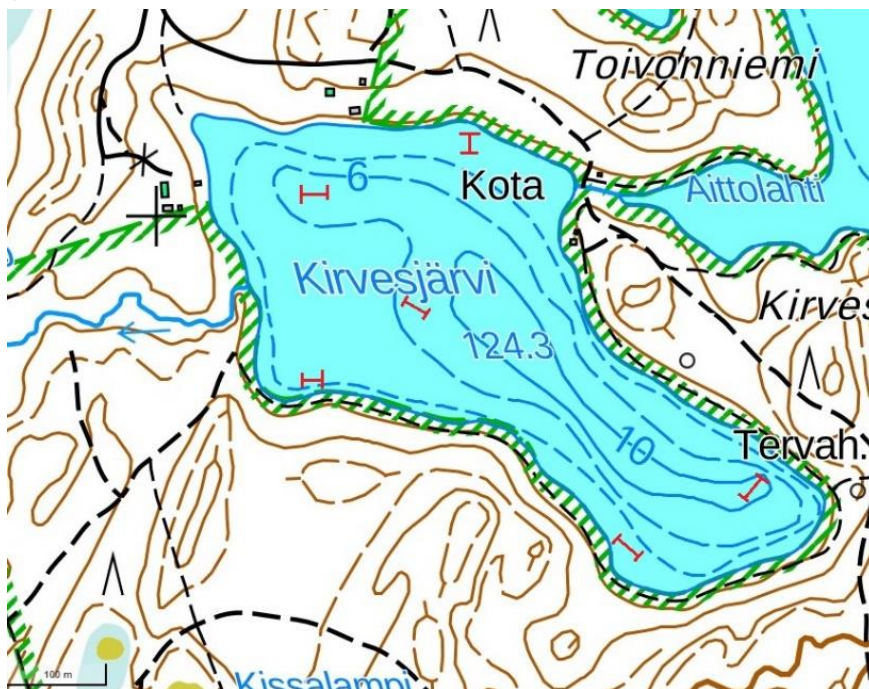
Kuva: Koeverkkojen sijainti Kirvesjärvessä.

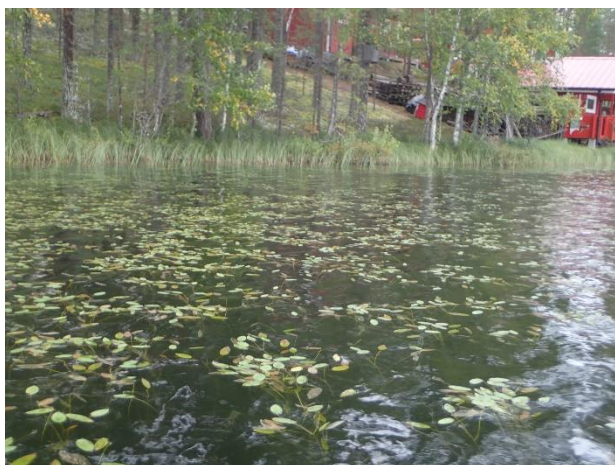
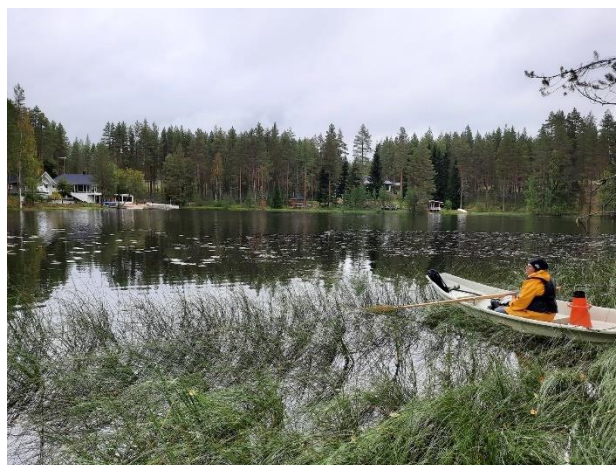
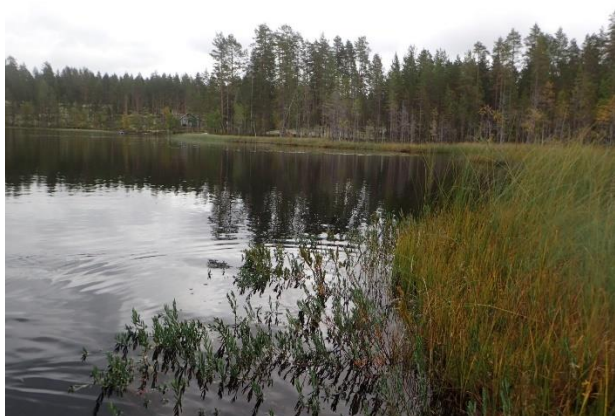
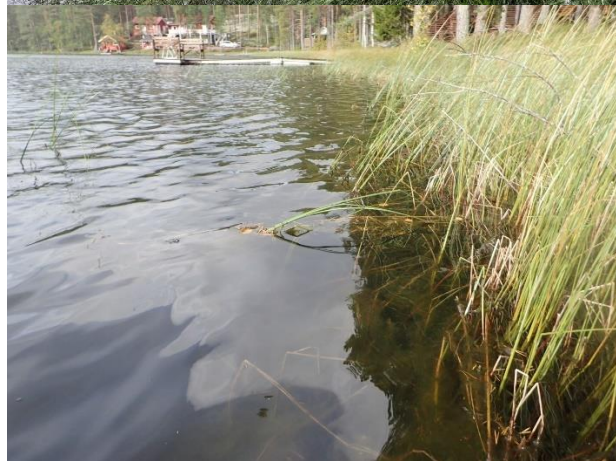
**Kuva 2.** Soppisen kartoituskuvia. Vas.ylh. uistinvitakasvusto kuviolla 1. Oik.ylh. saraikkoa linjalla 2 ja takana kelluslehtisiä. Vas.alhaalla kuvion 6 suorantaa. Oik.alhaalla linjan 4 saraikkorantaa, jossa kasvoi paljon levää.

Kelluslehtisten ja pohjalehtisten vyöhyke menivät päällekkäin. Sillä kasvoi palpakkoa, vaalealahnaruohoa ja nuottaruohoa (Kuva 3). Vyöhykkeen pituus linjalla oli 5 metriä. Rantaviivan suunnassa kasvustolla oli leveyttä noin 30 metriä. Linja 2 tehtiin vastarannalta, jossa mökkiasutus muuttui luonnontilaiseksi kansallispuiston rannaksi. Linjalla oli ensin rannan puolella 5 metrin levyinen jouhisaravyöhyke, jonka jälkeen järven puolella oli 15 metrin vyöhyke ulpukkaa ja uistinvitaa (Kuvio 4, Kuva 2).

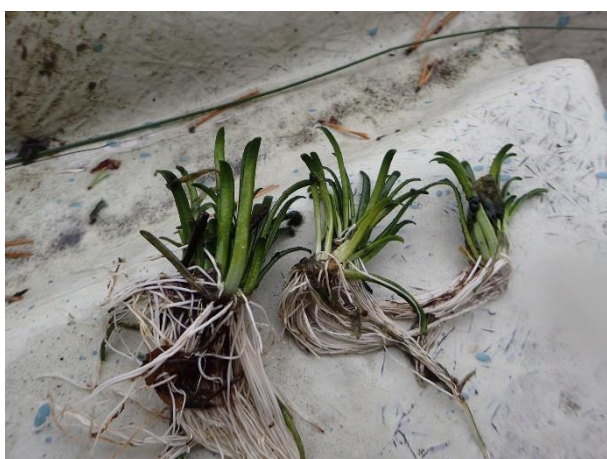
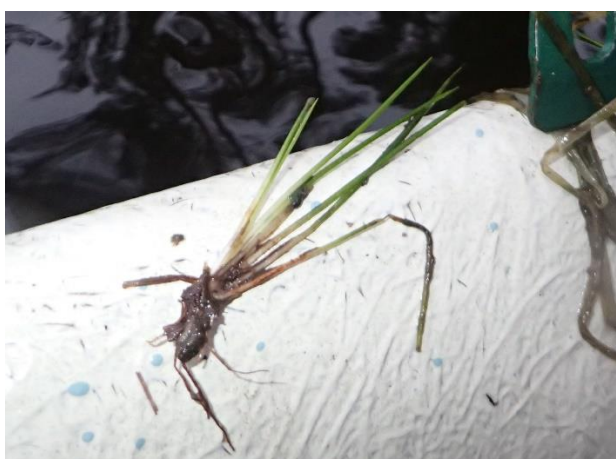
**Kuva 3.** Vasen kuva: nuottaruohoja Soppisessa ja oikea kuva: vaalealahnaruoho Soppisen Linjalla 1.

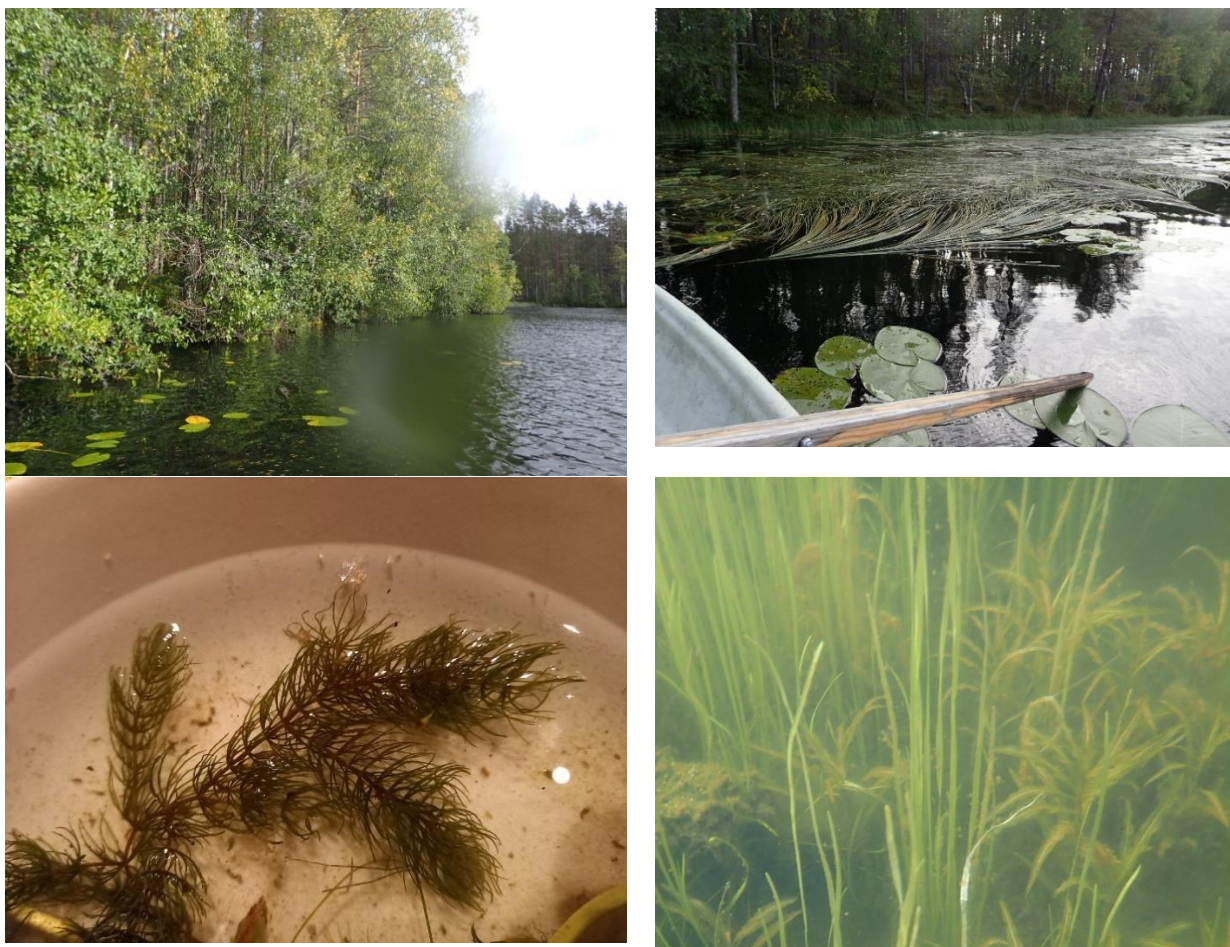
**Kuva 5.** Lianjärven vesikasvikuvia. Vasen yläkuva: Linjan 2 tervaleppää kasvavaa rantaa; oikea yläkuva: tiheä palpakkokasvusto Likolahdessa Linjan 3 lähellä; vasen alakuva: lähikuva tankeakarvalehdestä ja oikea alakuva: purovitaa ja palpakkokasvustoa kuviolla 1.

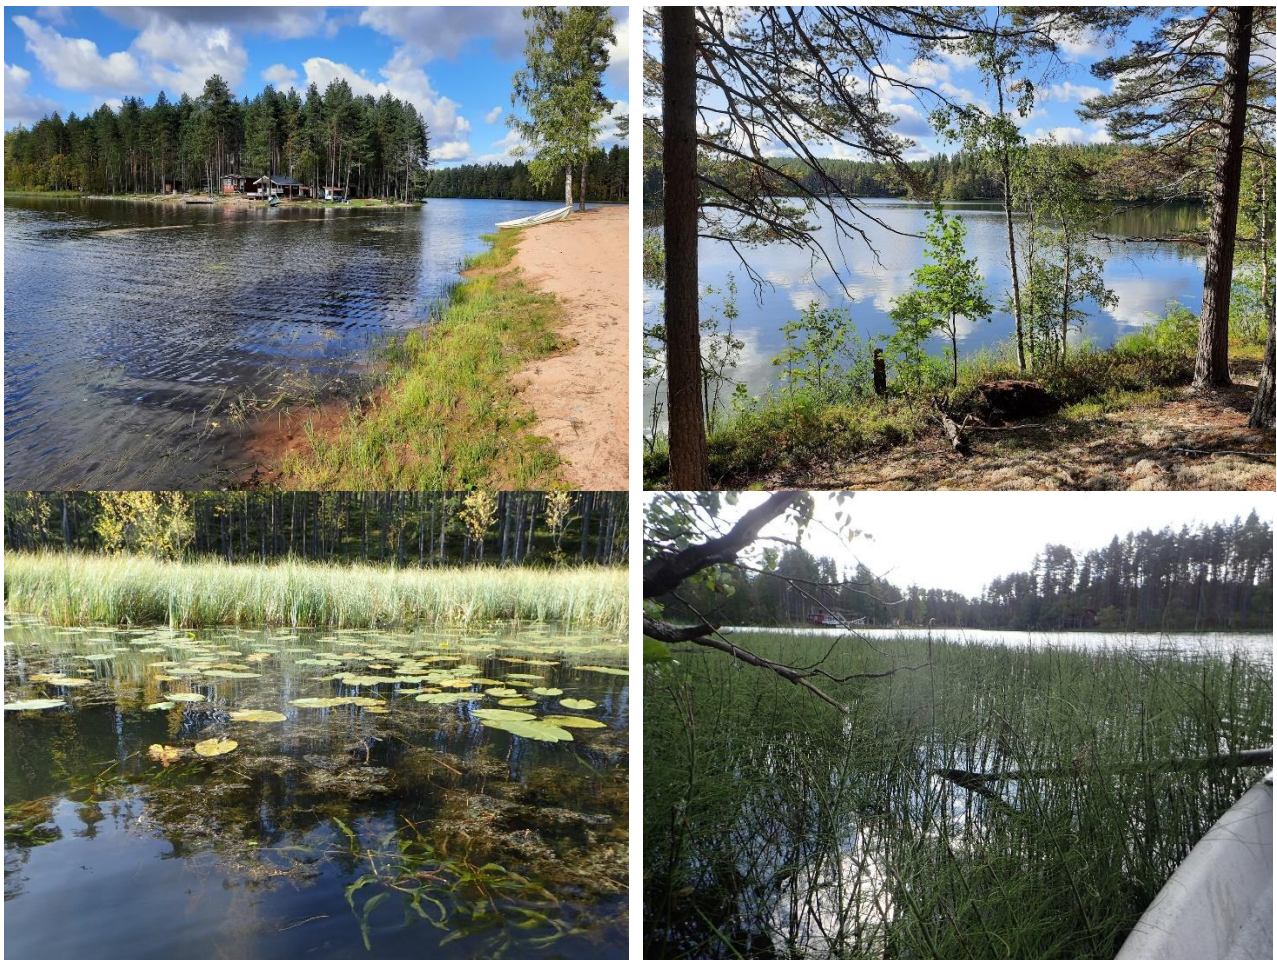
**Kuva 6.** Syväjärven vesikasvikuvia. Vasen yläkuva: kaivettu mökkiranta Pikku-Syvän itärannalla; oikea yläkuva: järven luonnontilainen pohjoisranta; vasen alakuva: vesikasvillisuuden täyttämä lahdenperukka Pikku-Syvässä (kuvio 1) ja oikea alakuva: kortteikko järven itärannalla Linjalla 4.

Syväjärven pohjoisranta oli jyrkähköä harjumaastoa (Kuva 6). Linja 3 tehtiin kohtaan, jossa oli eniten vesikasvillisuutta. Rannassa oli metrin levyinen vyöhyke pullosaraa, jonka jälkeen oli kelluslehtisten noin 8 metriä leveä vyöhyke. Siinä kasvoi ulpukkaa, palpakkoa, terttualpia ja purovitaa (Kuva 7). Järven koillisnurkassa oli pienehköjä sarakasvustoja ja hiukan ulpukkaa (piste 3 ja S-alueet Kuvassa 7).

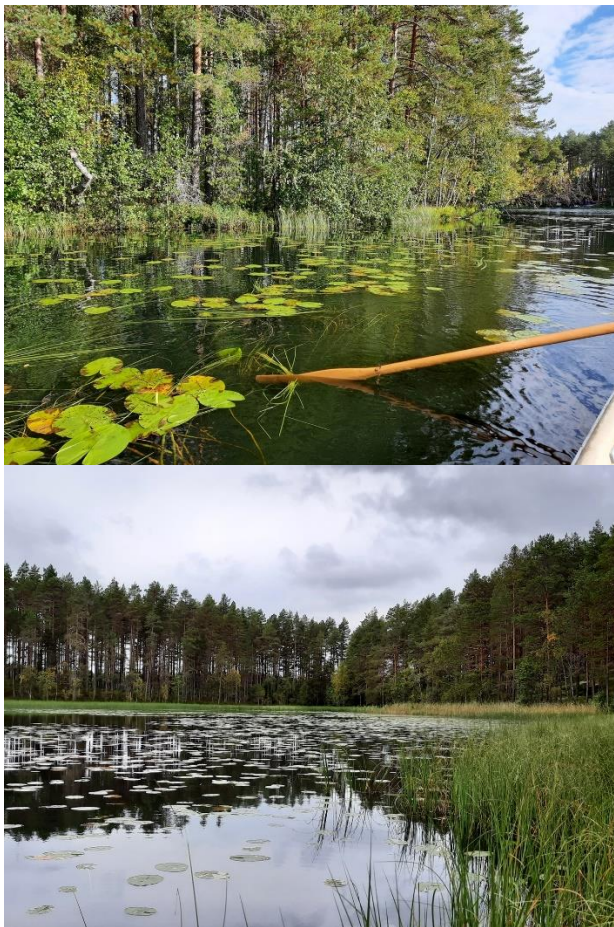
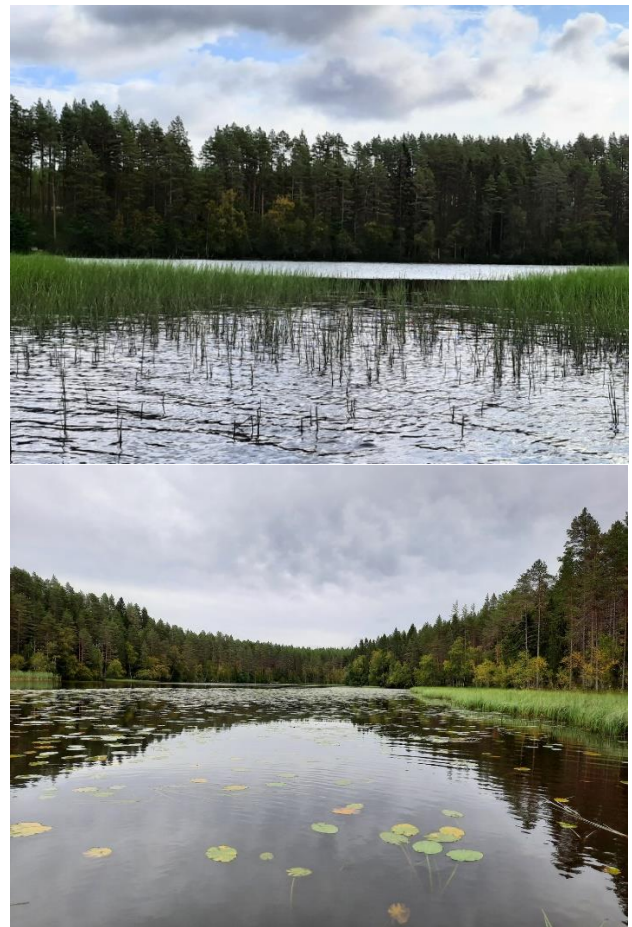
**Kuva 8.** Kuvia Tulijärven vesikasvillisuudesta. Vasen yläkuva: kelluslehtistä kasvillisuutta järven pohjoisosan saaren rannassa kuviolla 4; oikea yläkuva: tiheä kortteikko järven keskellä olevan kapeikon kohdalla kuviolla 6; vasen alakuva: Aittolahden tiheää vesikasvillisuutta kuviolla 7 ja oikea alakuva: Kotalammen itäpään kelluslehtistä kasvustoa kuviolla 10.

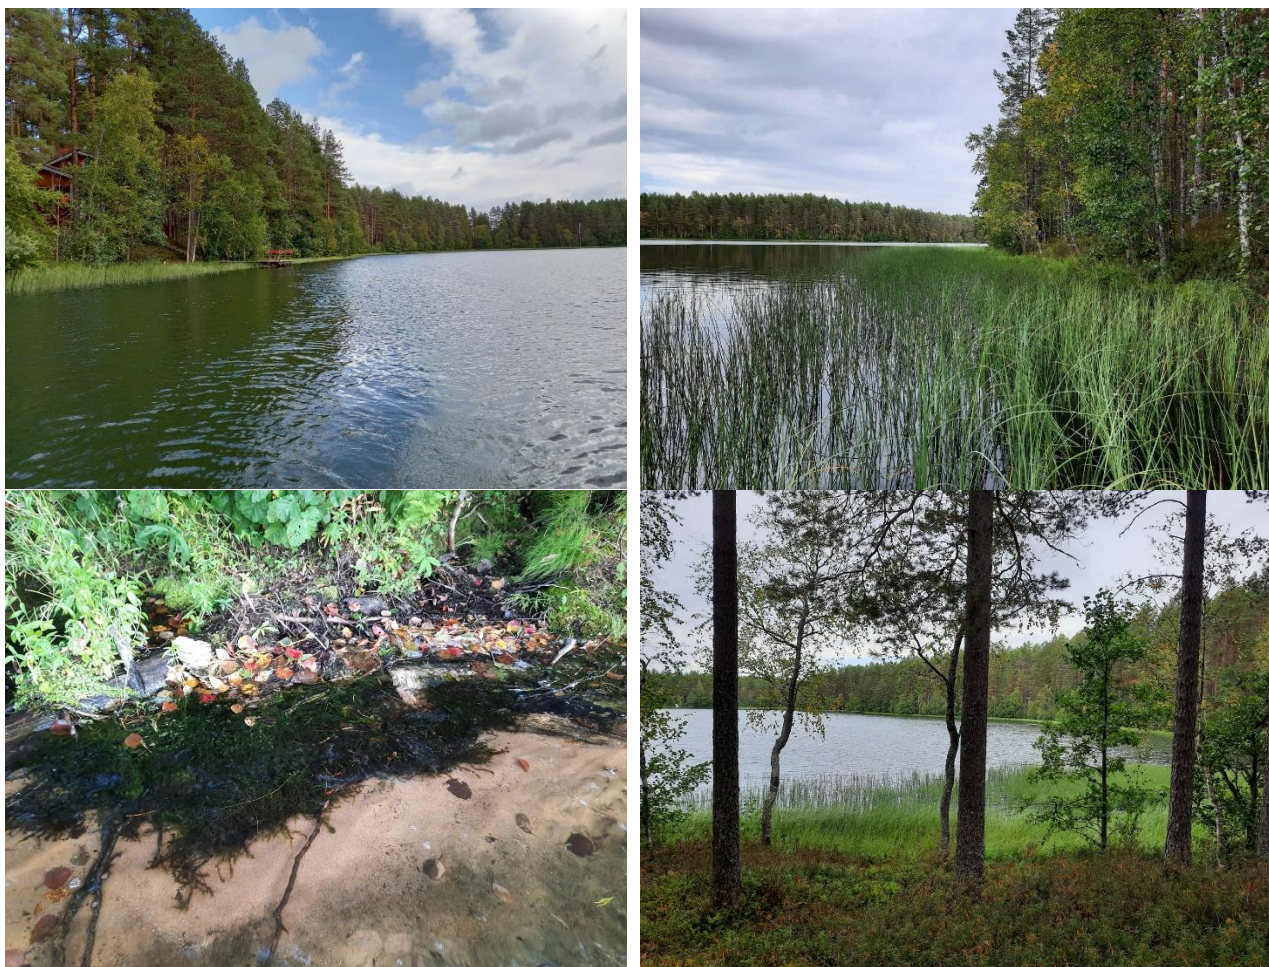
**Kuva 11.** Vasen yläkuva: Kirvesjärven pohjoisrannan saraikko kuviolla 1; oikea yläkuva: saraikko-kortteikkoranta kuviolla 3; vasen alakuva: isonäkinsammalta kuvion 8 pohjavesipurkaumarannassa ja oikea alakuva: kuvion 10 saraikko-järvikortevyöhykettä järven itärannalla.

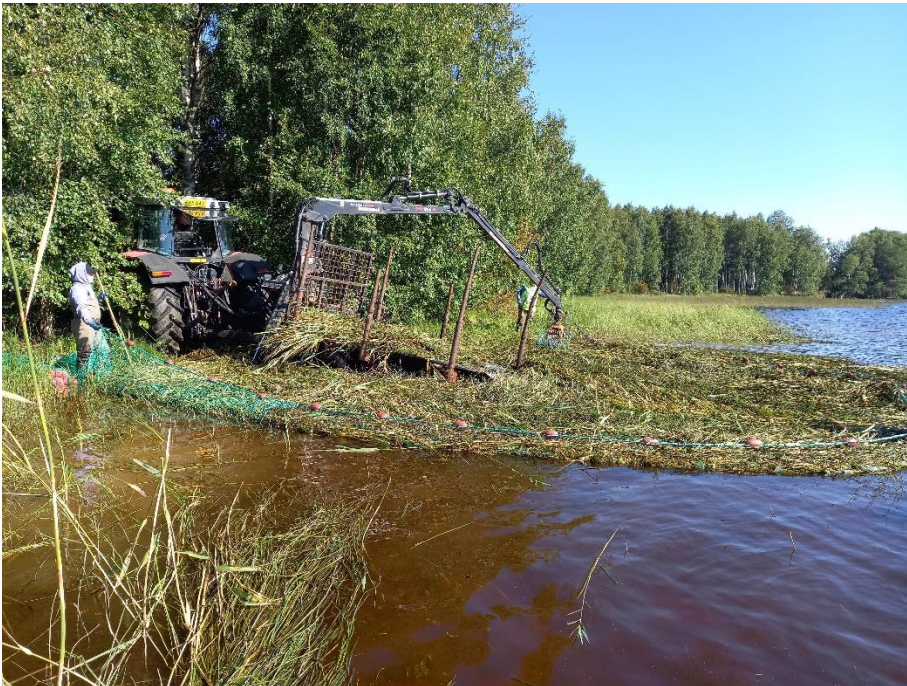
Kuva. Maatilakuormaajan avulla saadaan nostettua vesikasvit pois läjitysalueelta. Kohteella on käytetty apuna raivausnuottaa niittojätteen keräämiseen.

Vesikasvusto nostetaan esim. traktorin maatilakuormaimen tai kaivinkoneen avulla peräkärriihin, joilla niittojäte kuljetetaan jatkokompostointia varten. Poiskuljetus on myös tärkeä talkootyökohde, mikäli talkoolaisia ei löydy, niin silloin kasvimassan poiskuljetus tulee tehdä ostopalveluna.
